## Czym różni się plastyfikator od wapna?

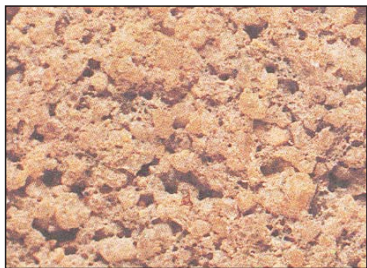
Zdjęcie 1.  
Zaprawa z domieszką  
napowietrzającą

Większość domieszek reklamowanych jako środki zastępujące wapno jest związkami chemicznymi, które powodują **napowietrzenie zaprawy**. Do zaprawy cementowej zostają wprowadzone liczne mikropęcherzyki powietrza, które działając jak łożyska kulkowe poprawiają urabialność zaprawy. Stąd wykonawcom **wydaje się**, że stosowanie wapna oraz domieszki (plastyfikatora) daje te same efekty. Jednak struktura zaprawy cementowej z domieszką napowietrzającą oraz cementowo-wapiennej jest odmienna (Zdjęcie 1 i Zdjęcie 2).

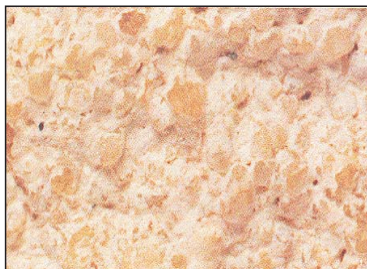
Zdjęcie 2.  
Zaprawa z wapnem

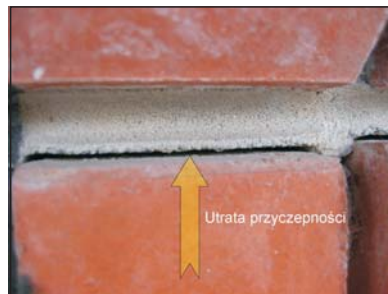
Zdjęcie 3.  
Zaprawa  
cementowa  
z domieszką  
napowietrzającą.  
Nastąpiła utrata  
przyczepności  
do podłoża.

1. Obniżenia wytrzymałości zaprawy na ściskanie nawet o ok. 50%
2. Obniżenia wytrzymałości zaprawy na zginanie nawet o ok. 30%,
3. Spadku przyczepności zaprawy do podłoża (Zdjęcie 3),
4. Ograniczenia zdolności zaprawy do transportowania masy, a przez to zaprawy stają się mniej przepuszczalne niż elementy murowe, co jest zjawiskiem wielce niekorzystnym (przyczyna wysoleń i zniszczeń cegieł).

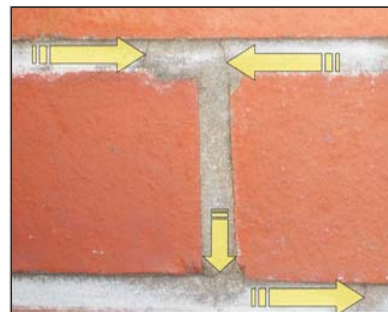
Zdjęcie 4.  
Zaprawa  
cementowa  
z domieszką  
napowietrzającą  
jest krucha.  
Występują w niej  
liczne, drobne  
pęknięcia.

Stosowanie domieszek napowietrzających, powoduje pogłębienie tej cechy zaprawy cementowej. W warunkach eksploatacji, w zaprawach cementowych z domieszkami napowietrzającymi łatwo dochodzi do tworzenia się drobnych włosowatych pęknięć (Zdjęcie 4). Pęknięcia te ułatwiają wnikanie wody do wnętrza konstrukcji murowej, przez co mur staje się mało odporny na atak wilgoci. Rezultatem utraty przyczepności zaprawy do podłoża oraz utraty wewnętrznej spójności zaprawy, jest przyśpieszona degradacja murów.
